Svartsengi: athugun á tæringa-
útfellingaplötum í niðurdælingarlögn
að holu 17, 2001-2002

Greinargerð MÓ-VH-2003-02

ATHUGUN Á TÆRINGA- / ÚTFELLINGAPLÖTUM Í NIÐURDÆLINGARLÖGN AÐ HOLU 17, 2001 - 2002

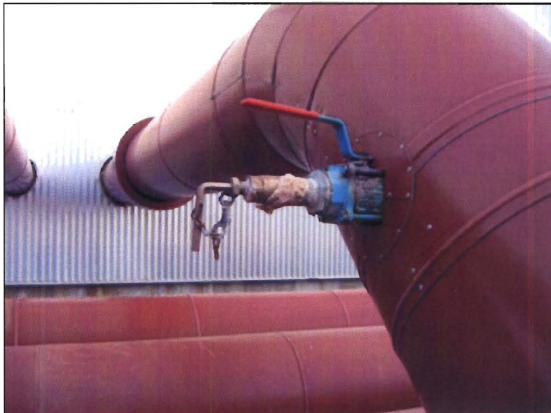
Mynd 1. Mælistaður utan við skiljustöð.

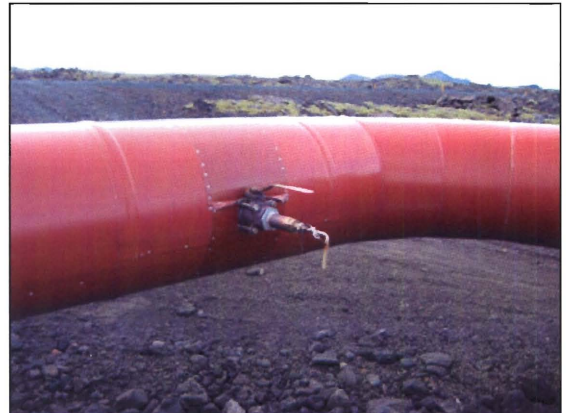
Mynd 2. Mælistaður við "Brú".

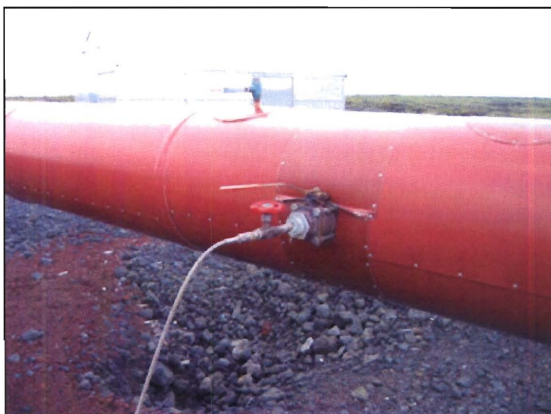
Mynd 3. Mælistaður við holu 17, úti.

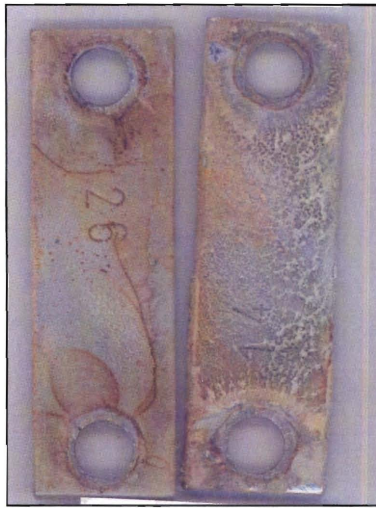
- #14 Nokkuð þykk og meira magn af útfellingum en á plötu 26. Litur ljósgrár en mengaður ryði. Auðvelt að skafa útfellinguna af. Tæring ekki merkjanleg.
- #26 Ljósgrá fin- til grófkristölluð útfellingarhúð með brúnum ryðröndum langsum eftir plötunni. Ryð einnig við teflonhringi. Nokkuð magn af útfellingu. Auðvelt að skafa útfellingarnar af, en tæring ekki sjáanleg.

Mynd 6. Plötur 14 og 26 við brú, fyrir og eftir hreinsun.

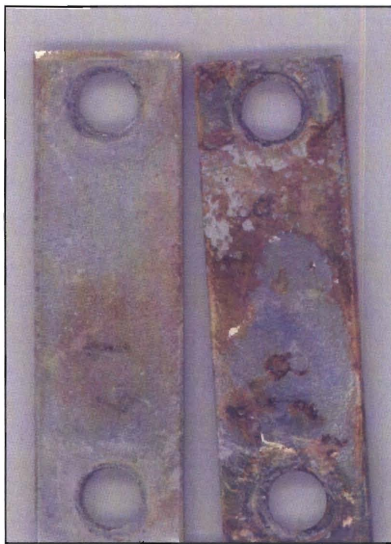
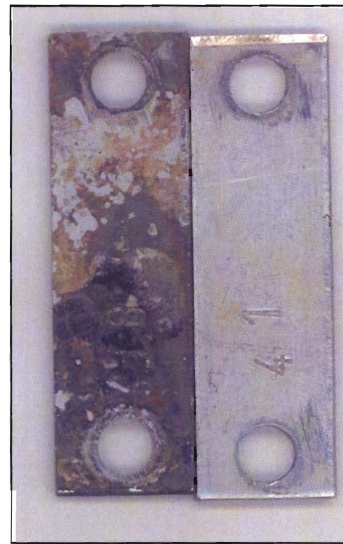
- #18 Misþykkt lag af ryði, en smá hluti (u.þ.b. ¼) plötunnar er þakinn milligráum og hvítum útfellingum. Sá hluti plötunnar sem ekki er með tölustafina er ryðbrúnn. Auðvelt að skafa útfellinguna af. Tæring vart sjáanleg.
- # 41 Örpunnt ljósgrátt og ryðbrúnt lag af grófkristölluðum útfellingum þekja plötuna. Engin tæring sést, þ.e. platan er heil. Auðvelt að skafa útfellinguna af.

Mynd 7. Plötur 18 og 41 við holu 17 úti, fyrir og eftir hreinsun.

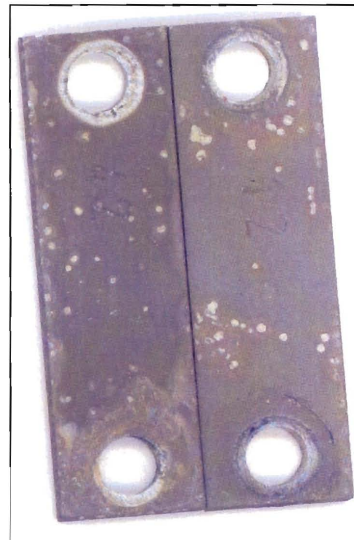
- #12 Næfurþunn, brúngrá, mjög finkristölluð útfellingarhúð. Sjá má staka hringlaga tæringapytti. Í þeim sést í plötuna. Flekkur af þunnu, hvítu finkristölluðu efni, er að finna á einum stað. Erfitt að hreinsa útfellingu af.
- #42 Brúngrá mjög finkristölluð útfellingahúð. Þeim megin sem tölurnar eru eru litlir tæringablettir um alla plötuna. Hinu megin er auk þess flekkur af þunnri finkristallaðari húð. Erfitt að skafa útfellingu af.

Mynd 8. Plötur 12 og 42 við holu 17 inni, fyrir og eftir hreinsun.

Niðurstöður mælinga sýna að örlítill tæring mælist á öllum plötum og athyglisvert er að hún mælist fjórum sinnum meiri við holutopp á holu 17 (0,0072 mm/ári) en á hinum stöðunum. Á holutoppi er undirþrýstingur (ca. -0,5 bar) og er líklegt að suða og “turbulens” af þeim sökum eigi hér einhverja sök.
