**Kalmanstjörn
Berglög í holum 9 og 10**

Greinargerð HF-88-01

KALMANSTJÖRN Berglög í holum 9 og 10.

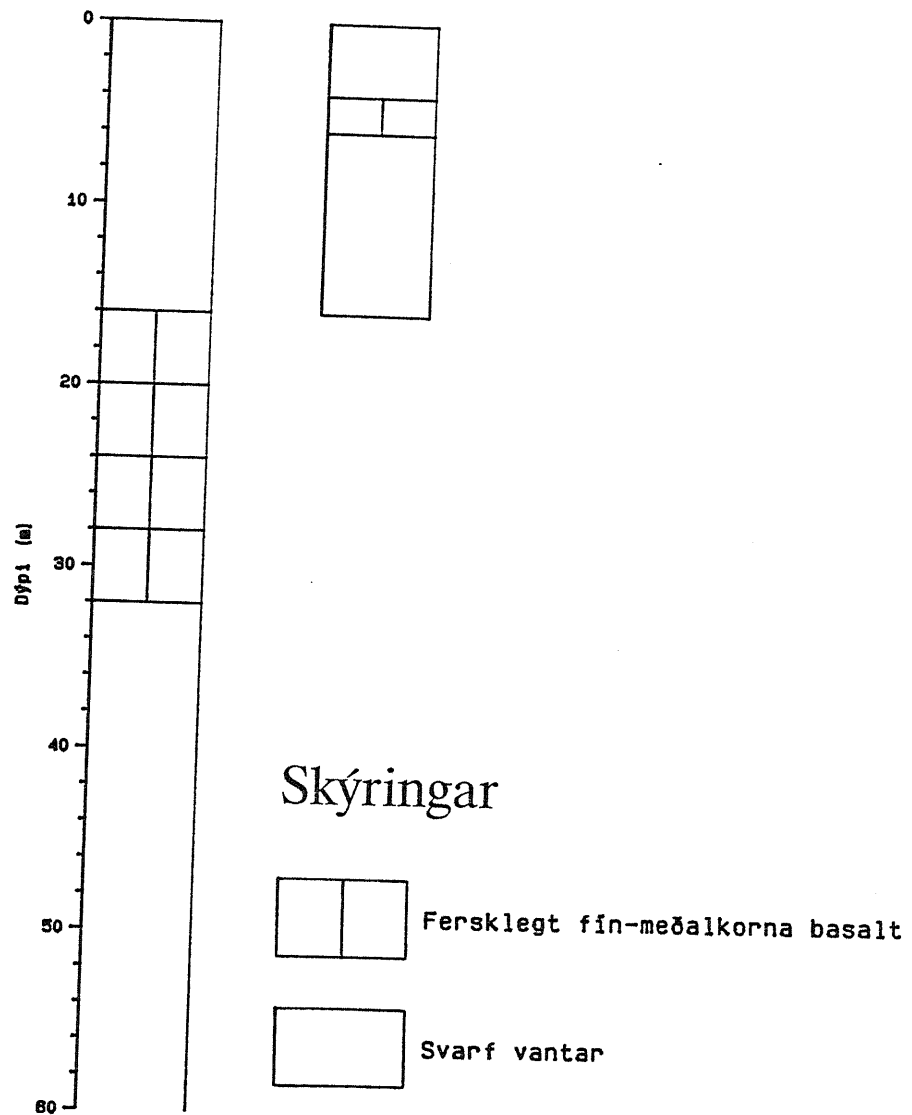
Jarðlagasnið

Hola 10 Hola 9

Tvö svarfsýni eru til úr holu 9; af 4 og 6 m dýpi. Heldur fleiri sýni fengust úr holu 10, eða frá 16 m niður í 32 m dýpi. Á meðfylgjandi mynd eru sýnd jarðlög sem greind voru í borholunum. Öll berglögin í holunum teljast hraunlög. Samsetning þeirra er svonefnt ólívín þóleiút. Tvö neðri lögin í holu 10 eru stakdílótt. Það einkenni er mögulegt að nota í framtíðinni til að tengja jarðlög á milli hola, en með því má greina hvort misgengi liggi í berggrunni. Hraunlögin eru öll mjög blöðrótt og allt að frauðkennd, sem bendir til að þau geti verið fremur vatnsgæf. Engin merki fundust um bólstraberg eða breksíur, en slíkt berg hefur víða fundistmá víða nærri sjó á utanverðu Reykjanesi og myndast er hraun rennur í vatn. Reynslan hefur sýnt að slík berglög hafa alla jafnan góða lekt. Lítil líkindi eru til að finna þannig lög ofan 32 m dýpis austan hola 9 og 10 við Kalmanstjörn.
